# Dépannage ER 94 B

par Guy F6EYG

## Synthèse des travaux de remise en service de divers émetteur – récepteur BLU ER94 B fabriqués par LMT dans les années 1974/75 pour l'Armée Française.

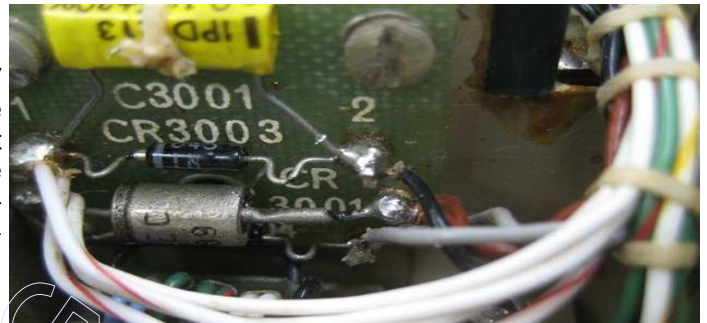
### La diode CR 3001 HS

Recherche précise de la panne : sur le chemin du 24 V dans le câblage il y a la diode CR3001 que j'ai trouvée HS (en circuit ouvert) , Sur la photo à droite on peut constater une trace d'arc et fil noirci sur la diode CR3001. La plaquette support de cette diode assez difficile d'accès, mais par simplicité, il a été possible de câbler une autre diode en parallèle sans démonter.

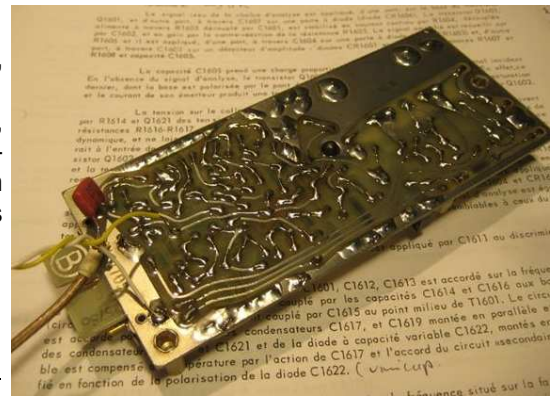
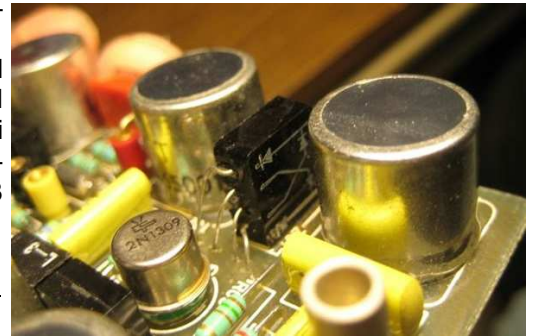
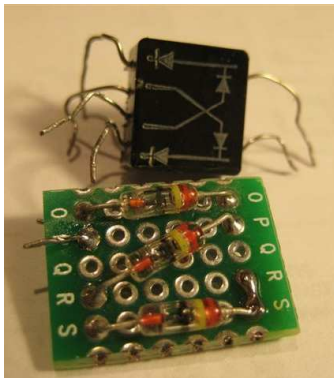
#### Platine D - Le mélangeur en anneau

En faisant le test sur table il est apparu qu'il n'y avait aucun vrai mélange mais simplement des fuites à très petits niveaux.

J'ai dessoudé le mélangeur à diode en anneau, pas très facile car il faut savoir que tous les composants et soudures sont sous vernis, il faut donc gratter ou dissoudre le vernis coté soudure mais aussi décoller les composants qui sont collés au circuit imprimé par le vernis. Après analyse, une seule des diodes était encore valide, les 3 autres étaient en circuit ouvert.

- Panne du synthétiseur, panne d'un composant de type modulateur en anneau, très rare (jamais vu dans ma carrière jusqu'à cette date, mais vu de nouveau par la suite). La platine **D** incriminée n'avait jamais été démontée.

Ce genre de composant (voir photo de gauche) est introuvable de nos jours, (les mélangeurs sont tous intégrés sous boîtier blindés du genre SRA1). La solution de contournement a été de trouver une série de diodes au germanium ayant une chute  $V_{dir.}$ , de 0,3 V environ, d'en trouver 4 très proches les unes des autres ( $V_{dir.}$  à 0,01 V près) et de les monter sur une platine de circuit imprimé à trous métallisés. Je suis parti à la recherche de ce type de composants dans mes stocks et j'y ai trouvé des diodes 1 N 240 présentes depuis au moins 40 ans. La photo ci contre montre le câblage, (avec une erreur dans un 1er temps, 2 diodes ne sont pas dans le bon sens) et installation en lieu et place du 21M1 SESCO.

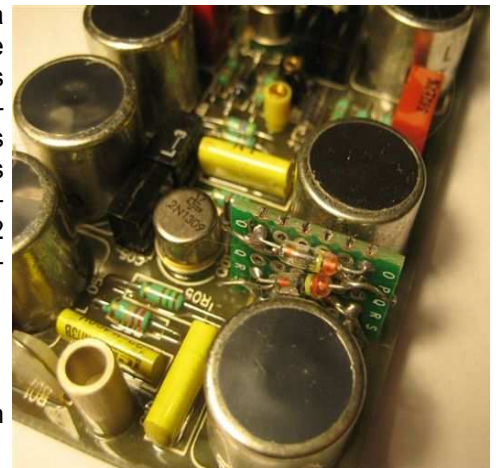
#### La platine en place

Le test de la platine **D** sur table indique que tout semble OK, test en vrai grandeur ensuite dans l'ER94 et ce fut OK aussi.

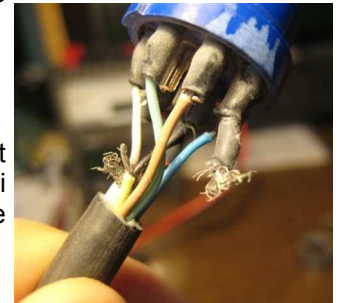
Les ruptures de câblage dans la fiche du combiné

Démontage de la fiche mobile, une rupture au niveau de la borne C (fil rouge sur la photo) réparée, remontage, rien de changé, retour à la documentation pour vérifier comment faire un alternat de test, c'est le plot F, test en volant pour confirmer sur la prise du poste, il y a passage en Tx par la commande de F à la masse.

Test du câble de la fiche plot F jusqu'à la platine dans le combiné, photo de droite, c'est OK il y a continuité, en réalité c'est la masse des 2 blindés BF et la masse du poste qui n'arrivent pas au combiné (fil jaune en H coupé dans la prise). Après cette réparation le poste peut être considéré comme opérationnel.

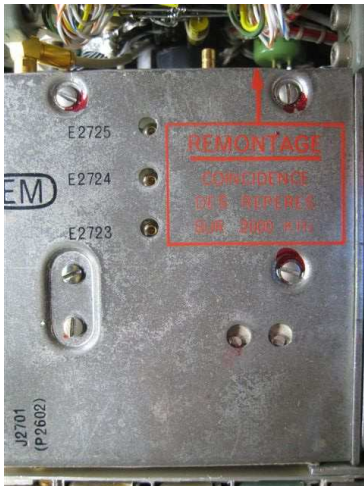
Lors des diverses inspections pour trouver le moyen de démonter mécaniquement le bloc récepteur, il a été constaté que l'émetteur avait la commande de son bloc de noyau fixée par une seule vis, la seconde (oubliée au remontage car très difficile d'accès) était libre, et que le système de fixation était identique à la partie correspondante du bloc récepteur.

D'autre part plusieurs marquages en rouge indiquent de remonter les têtes **REC** et **EM** en faisant coïncider les repères des engrenages sur la position 2,000 MHz, ce qui n'était pas le cas de la partie émetteur qui avait été précédemment remontée sans précaution.

Le démontage était donc absolument nécessaire et pour cela acquérir un jeu de clés Allen adaptées. Ce qui fut fait rapidement via Amazon en Allemagne, livraison moins de 24 heures plus tard.

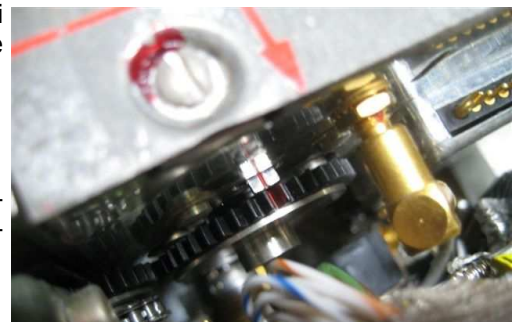
Le calage correct

Le problème principal était le décalage mécanique du commutateur des circuits accordés par rapport aux fréquences générées, avec un problème annexe sur le coaxial venant du module précédent **H**.

Le Bloc **EM** est donc fonctionnel. Il est remonté mécaniquement, puis validé en place en respectant le calage de la roue dentée..

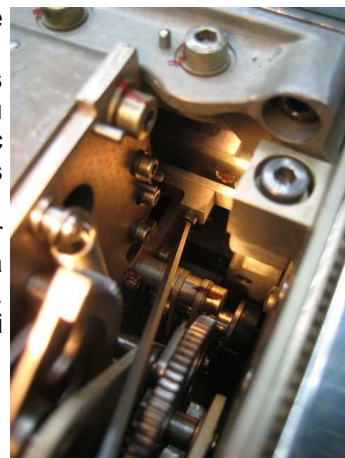
Libération des noyaux plongeurs

Il apparaît clairement qu'il est très difficile d'aller plus loin, il y a trop de travail pour démonter la partie REC5 et chercher finement la panne. Néanmoins ce n'est pas une masse fugitive qui cause le problème mais un mauvais contact.

La panne du récepteur a donc été résolue, sans identification exacte, probablement une soudure sèche sur une sortie de pot HF.

Une solution de facilité est alors mise en œuvre en espérant obtenir un résultat : reprendre toutes les soudures accessibles de REC5 avec un fer de 30 W. Evidemment l'aspect est désormais moins esthétique mais ÇA MARCHE !, cela a été validé ensuite par 40 à 50 heures de fonctionnement sans interruption.

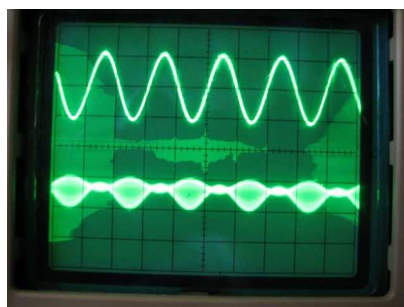
Sortie DSB avant

Mesure en sortie 1MHz modulé (8) d'une DSB non symétrique assez faible 5 mV cc, ce qui est anormal.

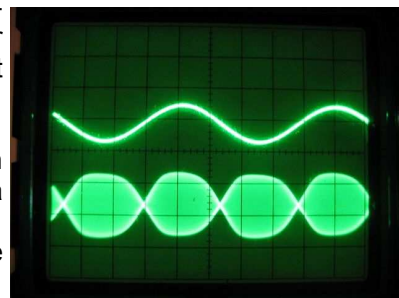
Sortie DSB après

En (8), sortie 1MHz modulé, il y a maintenant un signal DSB 20 mV cc presque symétrique, ajusté à la symétrie par R2410.

Démontage du modulateur en anneau, test en statique, semble OK (0,25 V de tension directe pour chaque diode) mais échange par un composant neuf, et fonctionnement OK.

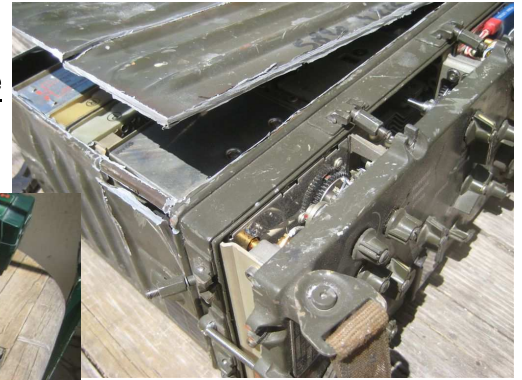
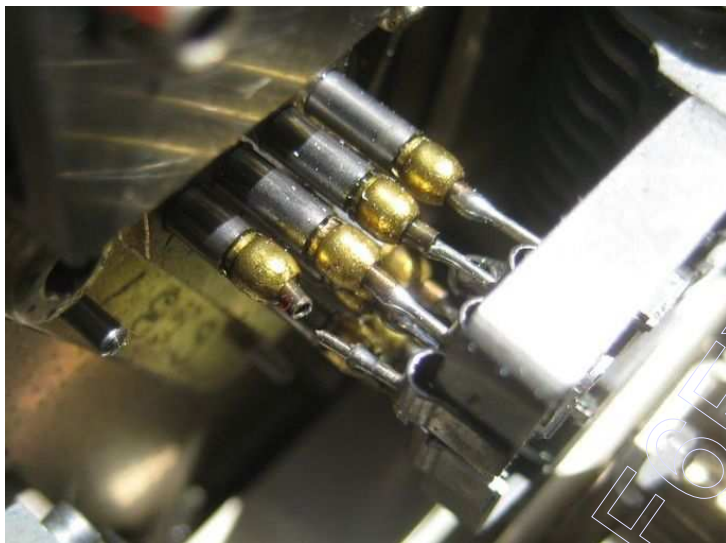
Deux commandes mécaniques  
de piston sont cassées.

Après réparation mécanique par simple soudure au fer 50W, le fonctionnement est correct en réception sur toutes les bandes avec une sensibilité normale.

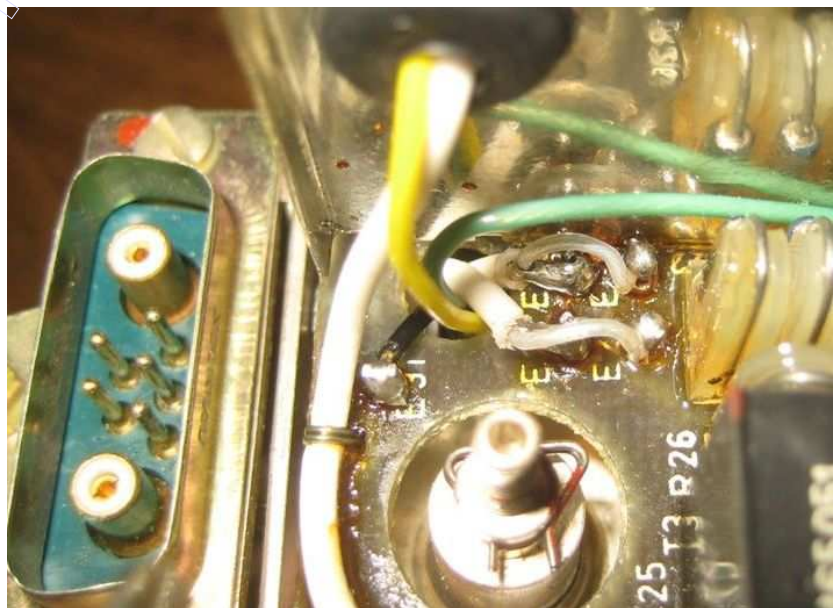
La zone des picots de sortie  
où se situe le picot E29

est correct. Le bloc oscillateur **OSC** est mis en cause, il est démonté et ouvert . Une analyse en détail du problème indique une absence de contact électrique au niveau du picot 29 sur le circuit imprimé ( voir photo) vers la sortie coaxiale A2, le fonctionnement est OK après réparation. Un essais en télégraphie donne 12W en sortie antenne.
