# Dépannage ER 94 B

par Guy F6EYG

## Synthèse des travaux de remise en service de divers émetteur – récepteur BLU ER94 B fabriqués par LMT dans les années 1974/75 pour l'Armée Française.

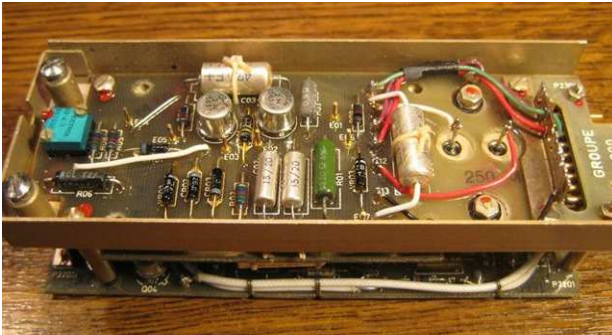
Absence de tension régulée 16V.

Le 24V de la prise alimentation arrivait jusqu'à l'appareil de mesure mais rien ensuite. Pour trouver cette panne j'ai câblé directement un 24V sur la platine de régulation, au lieu de passer par la fiche alimentation normale. J'ai obtenu du 16V et 8 V régulés comme prévu mais le voltmètre n'indiquait rien sur 24V (il y avait donc une rupture entre la fiche d'entrée et la platine régulation). Le poste a repris vie avec cette alimentation déviée, avec de la BF dans le HP, mais pas d'autre fonctionnement autre car la synthèse de fréquence était HS et il y avait seulement le battement audible, de l'ordre de la seconde, de l'oscillateur de relaxation cherchant à s'accrocher.

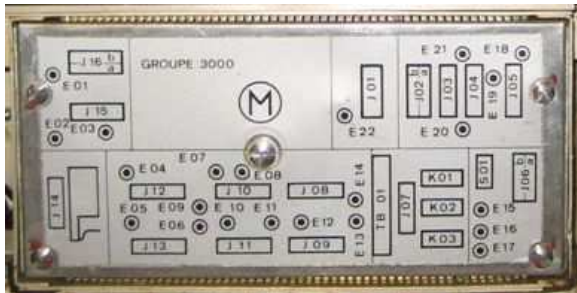
Le verrouillage de la boucle à verrouillage de phase ne se fait pas!

La chaîne d'analyse par contre ne fonctionnait pas correctement, elle devrait donner un 455 kHz fixe comparé en phase sur la platine A, avec le 455 kHz analysé, hors il y avait une tension continue!

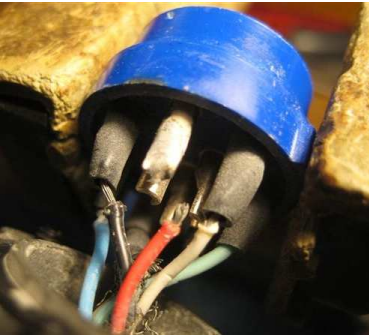
Pas de passage en émission

Utilisation du combiné micro écouteur SILEC CB 50A, le fonctionnement est bon en réception mais rien ne se passe lorsque j'appuie sur l'alternat sauf à tordre le câble au niveau de la prise. Il y a donc des mauvais contacts dans la fiche.

Démontage de la fiche mobile, une rupture au niveau de la borne C (fil rouge sur la photo) réparée, remontage, rien de changé, retour à la documentation pour vérifier comment faire un alternat de test, c'est le plot F, test en volant pour confirmer sur la prise du poste, il y a passage en Tx par la commande de F à la masse.

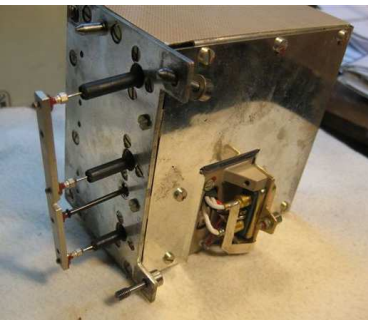
Panne intermittente du récepteur.

Ouverture des blindages (qui étaient encore avec les scellées rouges d'origine) et inspection du bloc récepteur en place, le problème de contact se situe sur la partie REC5, un fonctionnement relativement stable est obtenu en insérant un écarteur en matière isolante entre REC5 et le châssis (donc en déformant légèrement la géométrie du circuit imprimé, mais cet artifice ne fonctionne pas dans le temps.

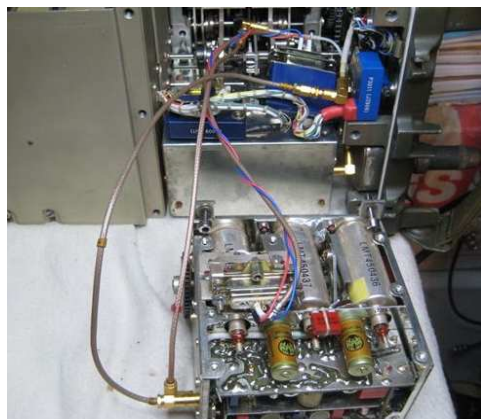
Bloc REC en essais sur table

Il apparaît clairement qu'il est très difficile d'aller plus loin, il y a trop de travail pour démonter la partie REC5 et chercher finement la panne. Néanmoins ce n'est pas une masse fugitive qui cause le problème mais un mauvais contact.

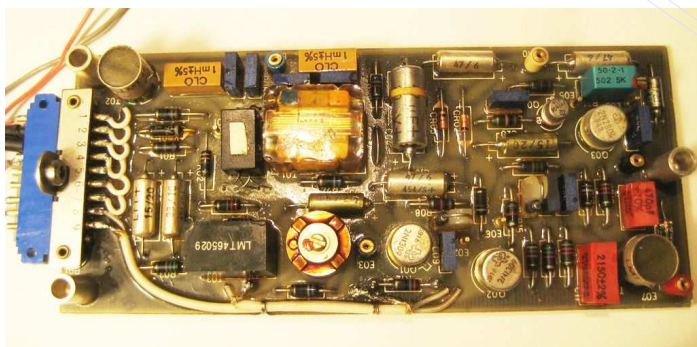
Absence d'émission en BLU, et en position télégraphie.

Ce n'est pas un problème de liaison vers le micro qui fonctionne correctement.

L'analyse du schéma permet de pointer un problème potentiel dans le module **F**, mélangeur BF et 1 MHz.

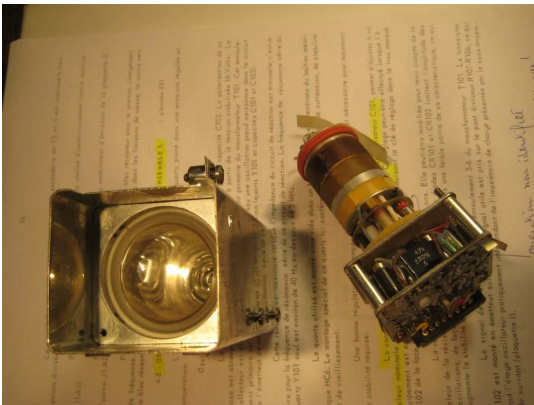
A la mise en route le poste ne synchronise pas, l'analyse des signaux sur les divers points de tests montre que de nombreux signaux sont manquants, le doute ne peut pas être immédiatement levé entre la chaîne génération de fréquence ou la partie analyse. La panne est survenue alors que le poste était en utilisation normale, ce qui semble indiquer une cause unique de panne. La complexité du synthétiseur a fait reporter ce dépannage de quelques jours, et l'analyse des schémas n'a pas permis d'orienter précisément les recherches. La panne est intermittente non liée à un échauffement ni à un mauvais contact.

Lors d'une 2<sup>e</sup> approche le poste s'est mis à fonctionner quelques secondes de nouveau pendant une session de relevés à l'oscilloscope et au fréquencemètre de l'ensemble des points tests. En comparant avec les mesures effectuées sur un autre poste, un gros doute est apparu sur les fréquences mesurées en particulier le 1MHz du point E05 qui donnait 1,005 MHz (donc  $5 \cdot 10^{-3}$  d'erreur écart énorme pour une référence à quartz thermostaté). Mise en route d'un 2<sup>e</sup> fréquencemètre pour vérifier pour trouver sur un poste fonctionnel 1,000001 MHz (erreur de  $1 \cdot 10^{-6}$ ) avec une dérive de l'ordre de 1 à 2Hz sur une période de plusieurs heures.

Le module **S** a été sorti, et un autre mis à la place. A la remise en route instantanément, à froid, le synthétiseur s'est mis à fonctionner parfaitement. Tous les tests sont désormais normaux.

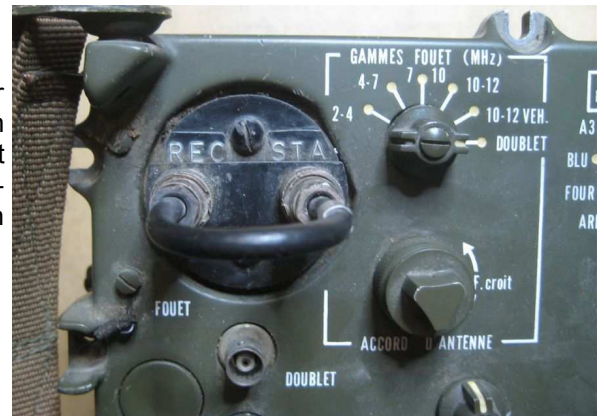
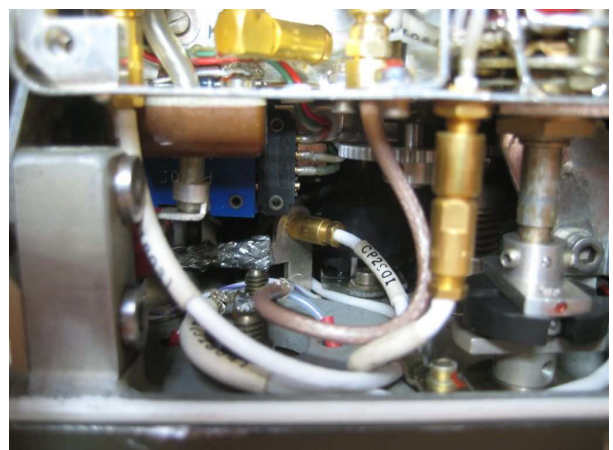
Dépannage par substitution qui ne donne rien, démontage de **N** qui montre le manque de signal venant de **HAR** et **L**, Substitution de **L** et tout est OK.

Dépannage de **L** sur table, il n'y a rien en sortie A1, changement du 2N706A, et fonctionnement OK. A noter le 2N706A sorti est bon en courant continu, peut être un problème de qualité de soudure?

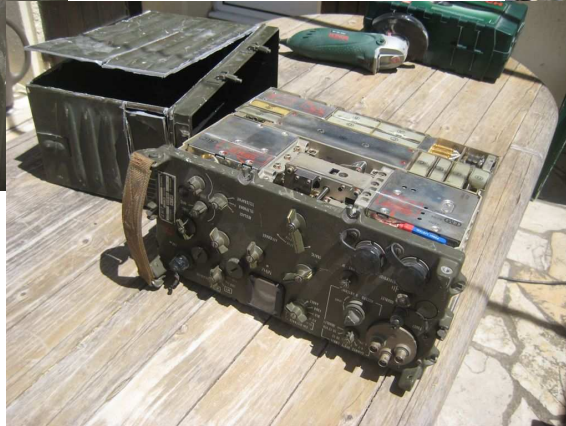
Deux commandes mécaniques  
de piston sont cassées.

Après réparation mécanique par simple soudure au fer 50W, le fonctionnement est correct en réception sur toutes les bandes avec une sensibilité normale.
